Betonschade bruggen 7 en 11 Landsmeer

1 Opmerkingen / bevindingen onderhoudssituatie betonwerk nr 7 Lisstraat Landsmeer.

2 Opmerkingen / bevindingen onderhoudssituatie betonwerk nr 11 Lisstraat Landsmeer.

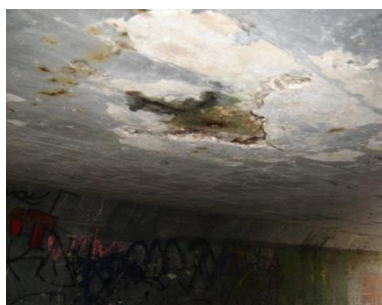
Figuur 2 schade rondom waterafvoergat

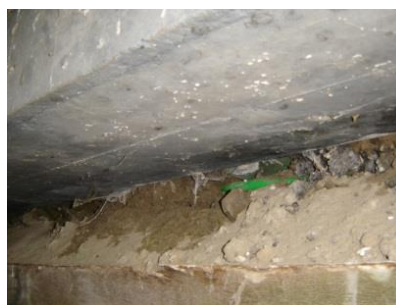
Figuur 3 Mantelbuis zichtbaar

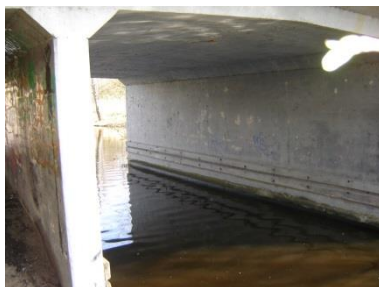
Figuur 4 Middenvak brug

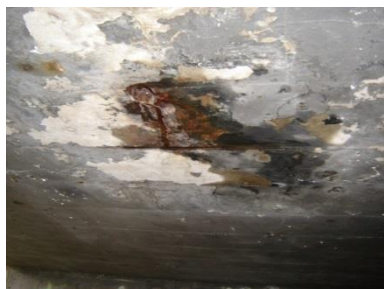
Figuur 5 Chlorideschade om afvoer gat

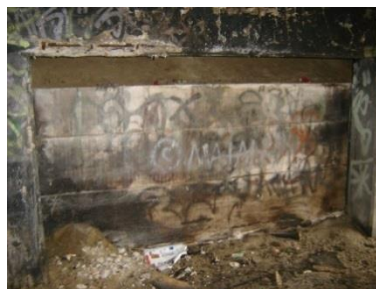
Figuur 6 brandschade en ontbreken grondopsluiting

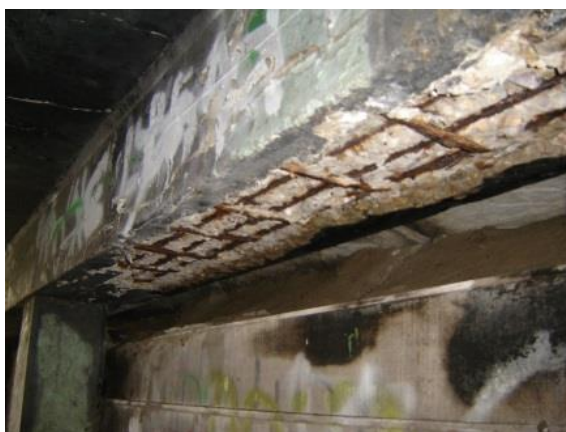
Figuur 7 brand- en dekkingsschade

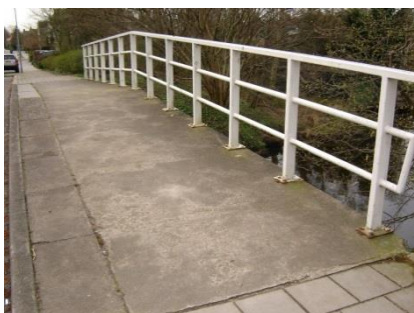
Figuur 8 leuningen gecorrodeerd, voetpad betonoppervlak verweerd

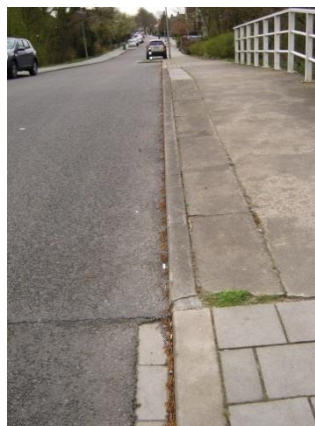
Figuur 9 opsluiting asfalt-band en kabelgoot

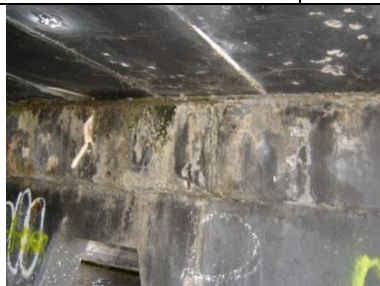
Figuur 10 lekkage tpv steunpunt

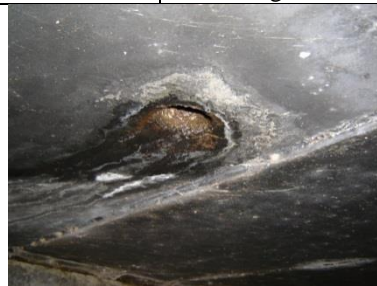
Figuur 11 chloride aantasting rondom waterafvoer

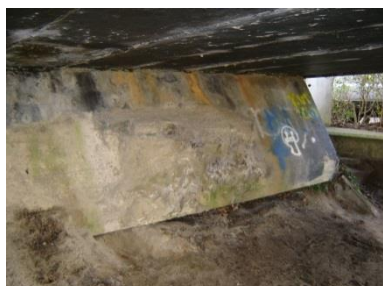
Figuur 12 lekwater tpv landhoofd, ontbrekende taludbekleding

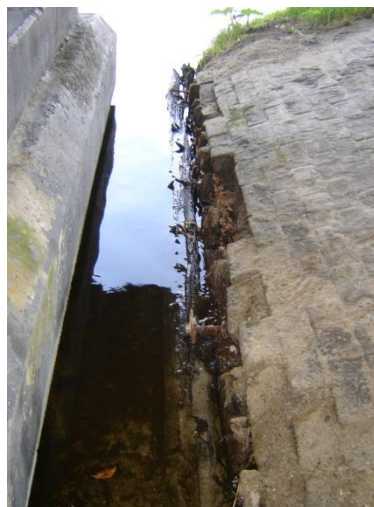
Figuur 13 slechte staat schoeiing

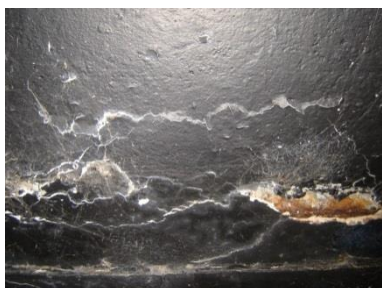
Figuur 16 dekkingsschade onderzijde dek

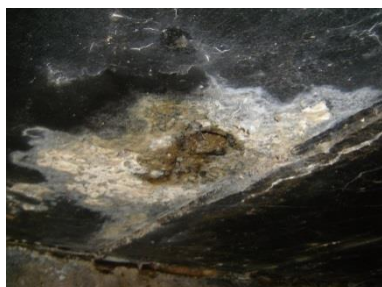
Figuur 18 chloride schade rondom waterafvoer

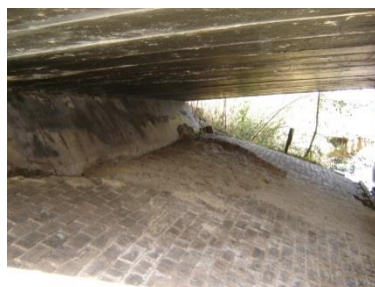
Figuur 19 dekkingsschade landhoofd en ontbreken taludbekleding

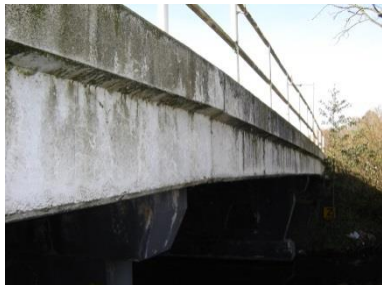
Figuur 20 randelementen

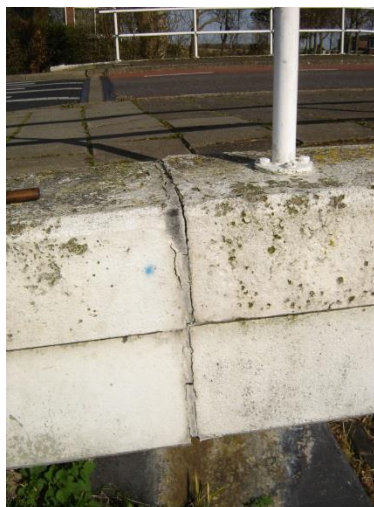
Figuur 21 beweging in voeg tpv oplegging landhoofd

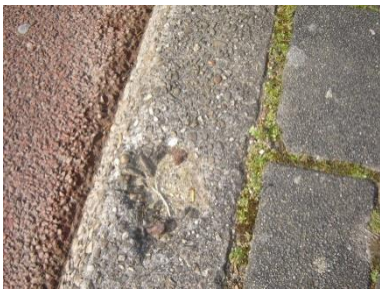
Figuur 22 schade voormalige bevestiging (hekwerk ?)

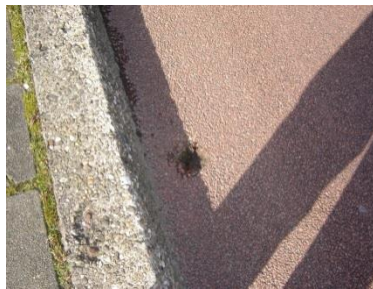
Figuur 23 waterafvoer dichtgeslibt

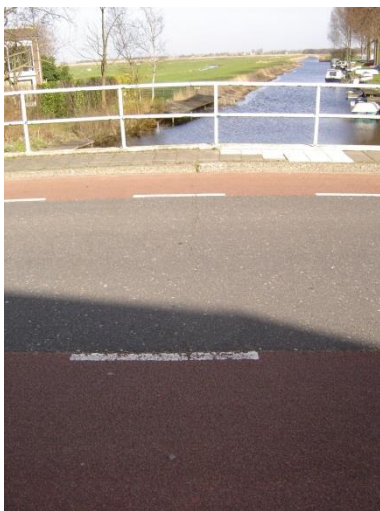
Figuur 524 scheurvorming boven steunpunt

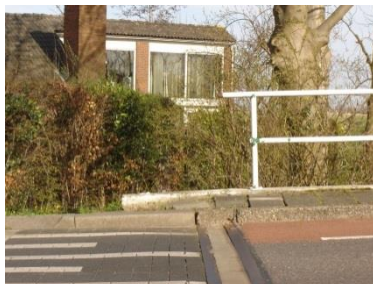
Figuur 525 ontbrekend stuk leuning
