Betonschade bruggen 7 en 11 Landsmeer

1 Opmerkingen / bevindingen onderhoudssituatie betonwerk nr 7 Lisstraat Landsmeer.

2 Opmerkingen / bevindingen onderhoudssituatie betonwerk nr 11 Lisstraat Landsmeer.

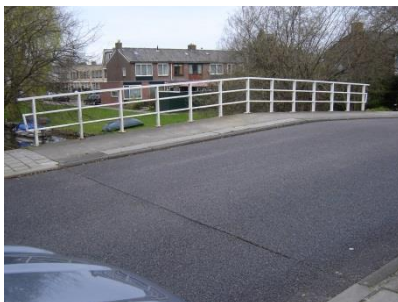
Brug nr 7. Lengte 14 m1. 3 overspanningen, 2 landhoofden en 2 tussensteunpunten. Gemaakt met ter plaatse gestort beton, met daarop asfalt. Waarschijnlijk gemaakt in 1959.

Figuur 1 overzicht brug 7

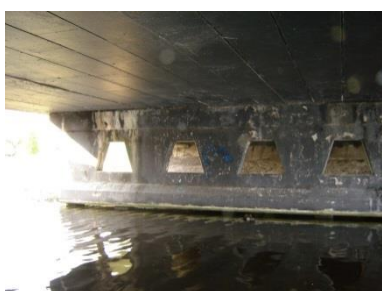
2.2.1	Reparatieplekken beton onderzijde dek:	4	m2	Uithakken, repareren
2.2.2	Betonschade bij afvoergaten	4	stuks	Uitboren, beton repareren (bij 2 stuks), 4 nieuwe afvoerpijpjes aanbrengen
2.2.3	Coating verweerd, verdwenen	130	m2	Stralen , dampremmende coating aanbrengen.
2.2.4	Lekkage tussen platen onderling (vorming stalagmieten) en boven de steunpunten	1	pm	Eventueel injecteren. Echter de constructie van de brug maakt dit moeilijk.

Figuur 14 middendeel

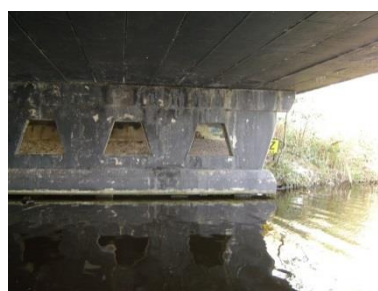
Figuur 15 middendeel
